NGHIÊN CỨU ĐÁNH GIÁ HIỆN TRẠNG VÀ ĐỀ XUẤT GIẢI PHÁP CHỐNG ĂN MÒN CHO MỘT SỐ NHÀ MÁY ĐIỆN KHÍ CỦA PETROVIETNAM

Assessment of corrosion situation and proposed solutions for gas power plants of Petrovietnam

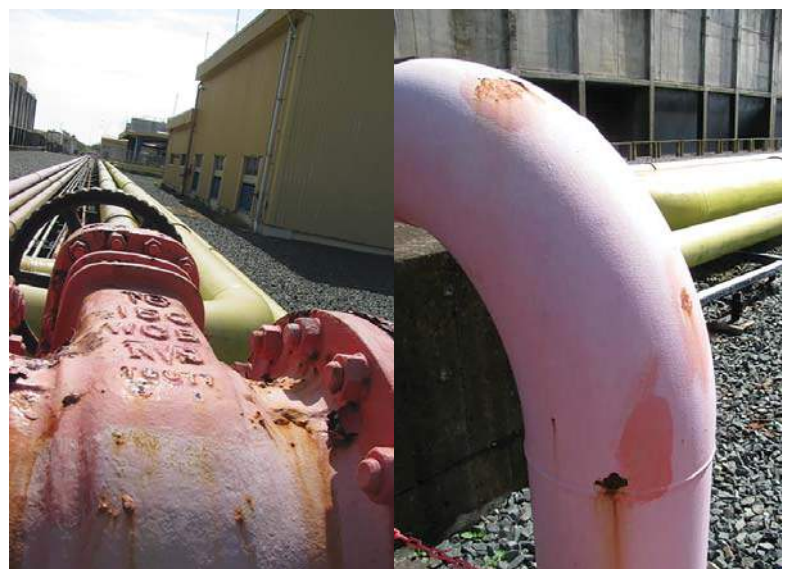
Hình 3. Bong tróc lớp phủ tại đường ống nước cứu hỏa Nhà máy Điện Cà Mau 1

Do hàm lượng muối trong không khí cao nên tại Nhà máy Điện Cà Mau 1, quan sát bằng mắt có thể thấy rất nhiều lớp phủ bị bong tróc, đường ống, thiết bị bị ăn mòn, còn tại Nhà máy Điện Nhơn Trạch 2 hiện tượng này rất ít. Một số hình ảnh bong tróc lớp phủ, gỉ ăn mòn tại Nhà máy Điện Cà Mau 1 (Hình 3 - 8). Nhà máy Điện Nhơn Trạch 2 (Hình 9 - 12).

Từ nguyên nhân gây nên hiện tượng ăn mòn trong môi trường khí quyển có thể thấy biện pháp hữu hiệu nhất để phòng chống là sử dụng lớp phủ tốt, thích hợp,

bền trong môi trường có hàm lượng muối cao, và quy trình thi công sơn chuẩn, có quy định và giám sát theo dõi chặt chẽ công đoạn làm sạch bề mặt; điều kiện nhiệt độ và độ ẩm khi phun sơn cũng cần được theo dõi giám sát, yêu cầu phải cách ly môi trường ẩm và muối khi phun sơn. Ngoài ra tại những mặt bích, là những vị trí khó tiếp cận có thể dùng lớp phủ nhiệt dẻo bao bọc hoặc dùng sơn phủ kết hợp hệ ức chế bay hơi. Phương pháp sử dụng chất ức chế bay hơi đã được Trung tâm Nghiên cứu Ứng dụng và Chuyển giao công nghệ (CTAT) - Viện Dầu khí Việt Nam thử nghiệm và cho hiệu quả tốt tại Nhà máy Điện Cà Mau 1 trong đề tài "Nghiên cứu đánh giá hiệu quả chất ức chế bay hơi trong một số nhà máy khâu sau của PVN". Trong đề tài "Nghiên cứu xây dựng hướng dẫn quản lý kiểm soát ăn mòn cho các công trình chế biến dầu khí" CTAT thực hiện năm 2012 cũng nêu hướng dẫn xây dựng quản lý biện

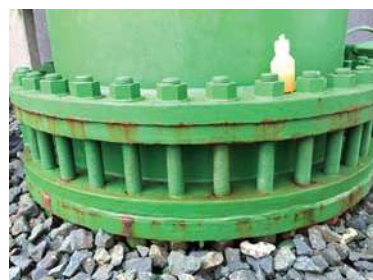
Hình 4. Đường ống nước làm mát khu vực Cooling Tower Điện Cà Mau 1

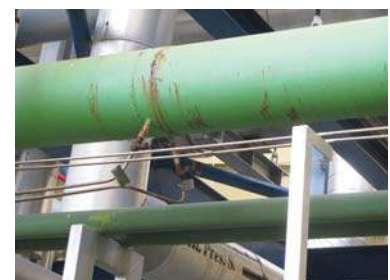
Hình 5. Đường ống nước làm mát khu vực chàm hydrazine Điện Cà Mau 1

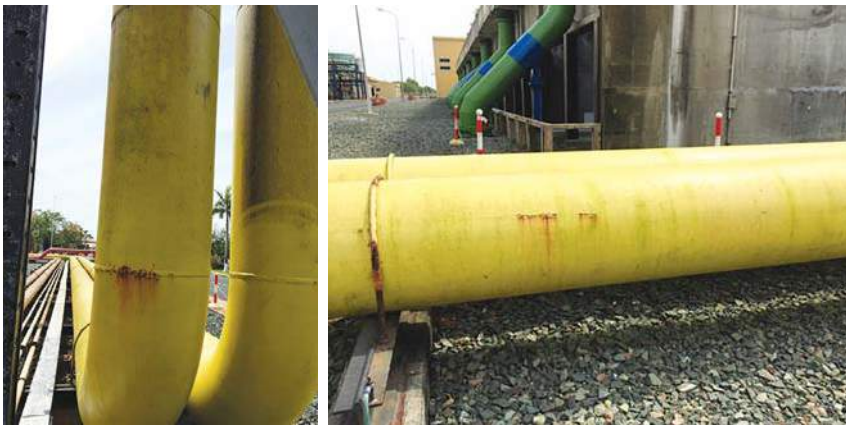
Hình 6. Đường ống dẫn khí Điện Cà Mau 1

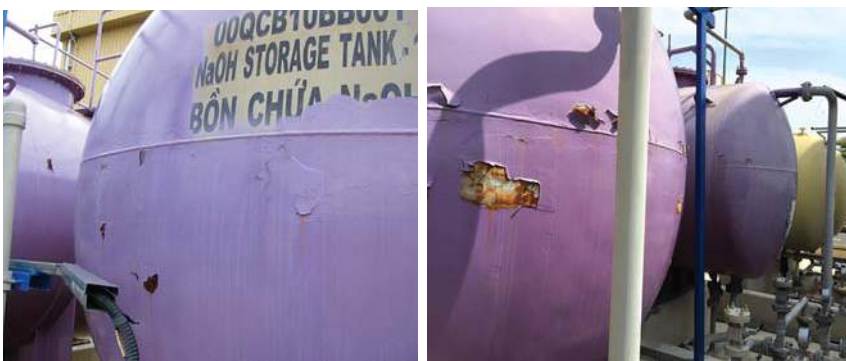
Hình 7. Bồn chứa NaOH tại Nhà máy Điện Cà Mau 1

Các kết quả tại Bảng 4 và 5 cho thấy đa số chiều dày lớp sơn tại hai nhà máy sau hai đợt kiểm tra mức độ suy giảm không đáng kể, và không phát hiện khuyết tật lớp phủ tại vị trí nào, duy chỉ có đường ống dẫn NaOH tại Nhà máy Điện Cà Mau 1 lớp sơn bị bong tróc.

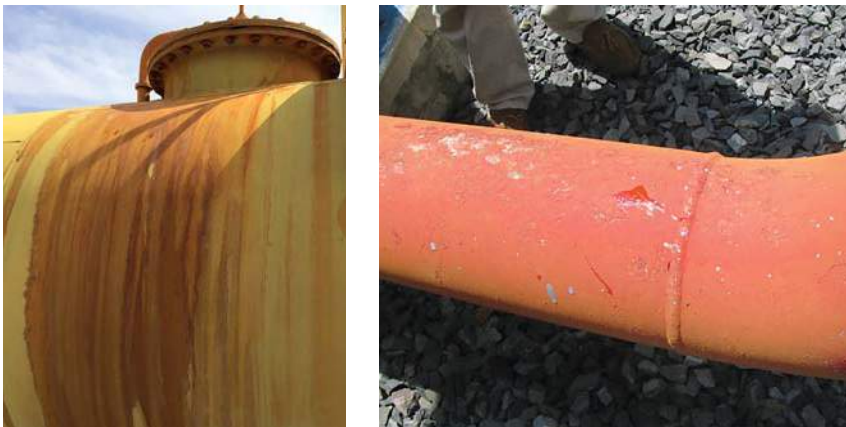
Hình 8. Bồn chứa HCl tại Nhà máy Điện Cà Mau 1

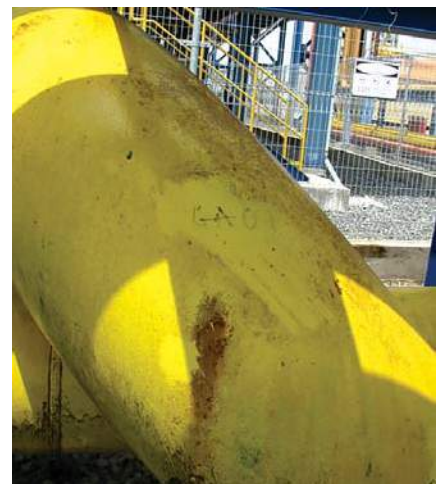
Hình 11. Đường ống dẫn khí

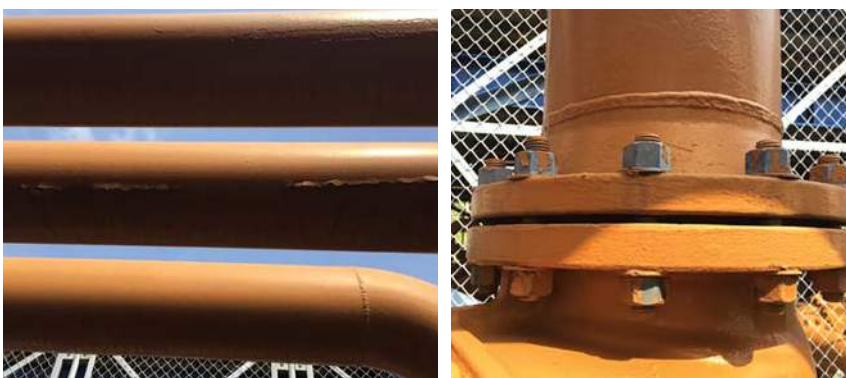
Hình 10. Đường ống dẫn dầu tại Nhà máy Điện Nhơn Trạch 2

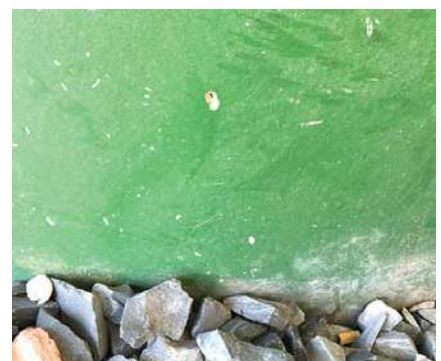
Hình 12. Đường ống nước làm mát Nhà máy Điện Nhơn Trạch 2

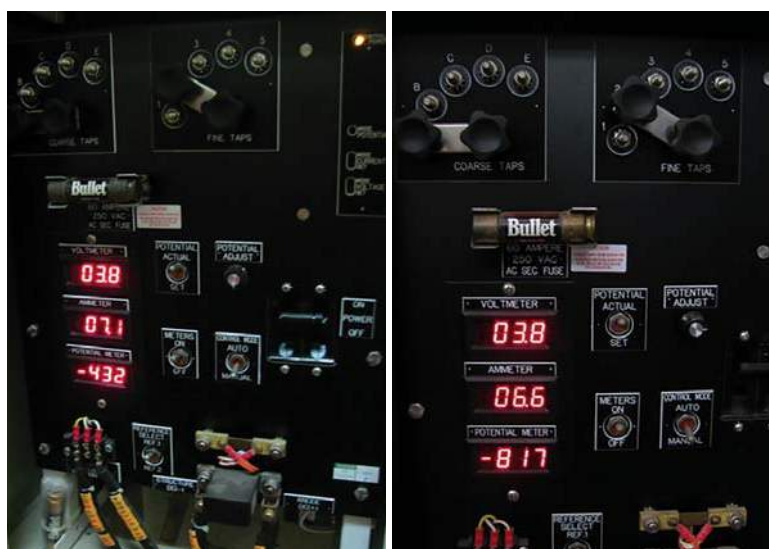
Liên quan đến ăn mòn trong môi trường đất tại Nhà máy Điện Nhơn Trạch 2 có sử dụng hệ thống bảo vệ cathode dòng cưỡng bức để bảo vệ cho hệ thống đường ống nước làm mát. Hệ thống đường ống nước làm mát gồm: Đường ống nước làm mát cung cấp (supply) và đường ống nước làm mát tuần hoàn (return). Qua khảo sát cho thấy điện thế bảo vệ tại hai biến áp chính lưu là

-432mV và -817mV (so với điện cực Cu/CuSO₄), với điện thế bảo vệ này hệ thống bảo vệ cathode hoạt động chưa hiệu quả. Theo Tiêu chuẩn NACE RP 0169, điện thế bảo vệ phải đạt giá trị -850mV đến -1.050mV (so với điện cực Cu/CuSO₄) thì hệ thống đường ống mới được bảo vệ phù hợp.

Hình 13. Điện thế bảo vệ cho đường ống nước làm mát Nhà máy Điện Nhơn Trạch 2

Vấn đề xuất hiện tại Nhà máy Điện Nhơn Trạch 2 là hệ thống bảo vệ cathode bằng dòng cưỡng bức chống ăn mòn cho đường ống nước làm mát đi ngầm dưới đất. Việc theo dõi và duy trì hoạt động cho hệ thống bảo vệ cathode của nhà máy chưa thực sự bám sát, khi giá trị điện thế chưa đạt hiệu quả cần phải có sự điều chỉnh ngay máy biến áp chỉnh lưu. Tuy nhiên, sau khi điều chỉnh phải kiểm tra điện thế bảo vệ tại các trạm kiểm tra khác, xem giá trị điện thế bảo vệ có quá cao không, nếu vượt giá trị -1.100mV có thể sẽ gây hiện

tượng “quá bảo vệ” gây ăn mòn giòn hydro làm giảm cơ tính của vật liệu đường ống.

Để duy trì hệ thống bảo vệ cathode hoạt động một cách hiệu quả cần phải khảo sát đo điện thế tại các trạm kiểm tra định kỳ hàng tháng. Hàng năm phải có một đợt khảo sát tổng thể toàn bộ hệ thống bảo vệ cathode từ máy biến áp chỉnh lưu, anode trợ, điện cực so sánh, các junction box (hộp nối), trạm kiểm tra, điện thế bảo vệ dọc theo tuyến ống, cách 1 mét đo 1 giá trị điện thế bảo vệ... theo Tiêu chuẩn của NACE, nếu có phần nào bị hỏng hóc cần phải chỉnh sửa ngay.
